Stimubanque – Le point de l'activité 2003

B. DODINOT

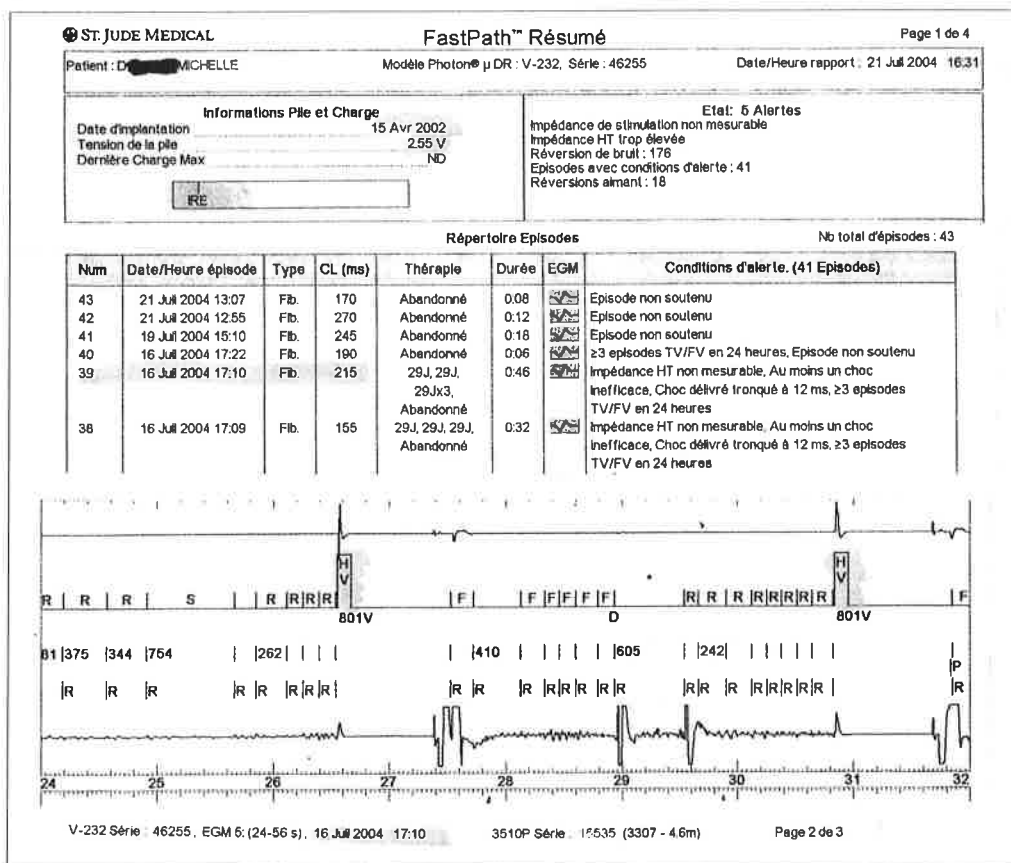
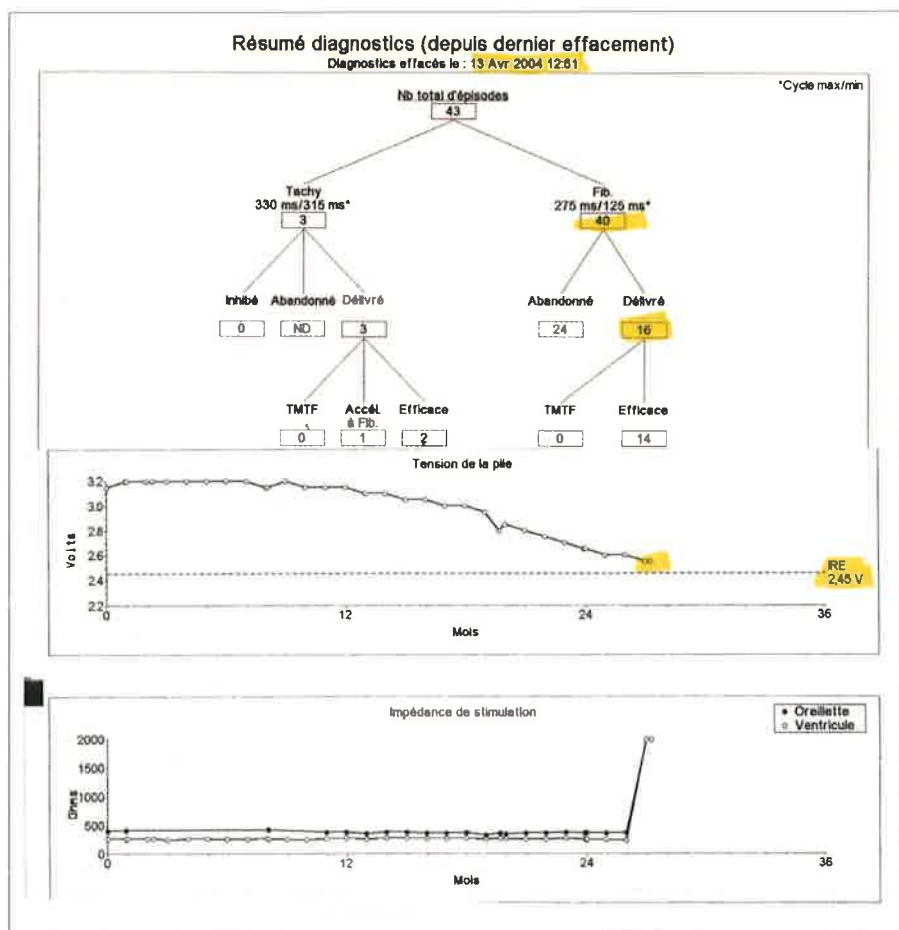
Deux défibrillateurs implantables seulement ont été pris en charge en 2003. On se heurte en effet, non seulement au faible nombre de boîtiers envoyés à *Stimubanque*, mais aussi à un problème qui ne concerne pas les stimulateurs. Plus d'un défibrillateur reçu sur deux s'est avéré inutilisable, bien qu'ayant parfois été implanté très peu de temps. Ces deux documents datant de 2004 illustrent les limites d'une banque de défibrillateurs

Ce *Photon µ DR* implanté en avril 2002 parvint à *Stimubanque* début juillet 2004. L'interrogation montre que la tension de la pile est très voisine de l'IRE. Le « répertoire des épisodes » fait état de multiples thérapies survenues depuis le retrait du boîtier effectué le 25 juin 2004. Celle survenue le 16 juillet montre des chocs itératifs induits par du « bruit ». Au total, comme le montre le deuxième document, plus de 43 épisodes de « troubles du rythme » sont survenus depuis l'explantation, ayant entraîné des chocs qui ont provoqué une chute brutale de la tension de la pile.

Pour être réutilisable, un défibrillateur doit être impérativement **désactivé** dès son retrait faute de quoi il risque de délivrer des chocs multiples qui vont avoir rapidement raison de la pile. En pratique, il s'avère que le

retrait des boîtiers n'est pas toujours effectué dans les centres implanteurs. Ce fut le cas de cet appareil qui nous fut adressé par un centre de stimulation breton. Les programmeurs dédiés aux pacemakers incorporent parfois le logiciel permettant de prendre en charge les défibrillateurs de la marque et la désactivation. Autre solution, désactiver le boîtier à l'aide d'un **aimant** qu'il faut fixer solidement au défibrillateur en attendant la désactivation définitive.
